## ОЦЕНКА СТРУКТУРЫ И СОСТОЯНИЯ ПОРОД КРОВЛИ РАЗЛИЧНЫМИ МЕТОДАМИ В УСЛОВИЯХ ШАХТЫ «ЧЕРТИНСКАЯ-КОКСОВАЯ»

**ASSESSMENT OF STRUCTURE AND CONDITION WITH DIFFERENT METHODS IN THE CONDITIONS OF «CHERTINSKAYA-KOKSOVAYA» COAL MINE**

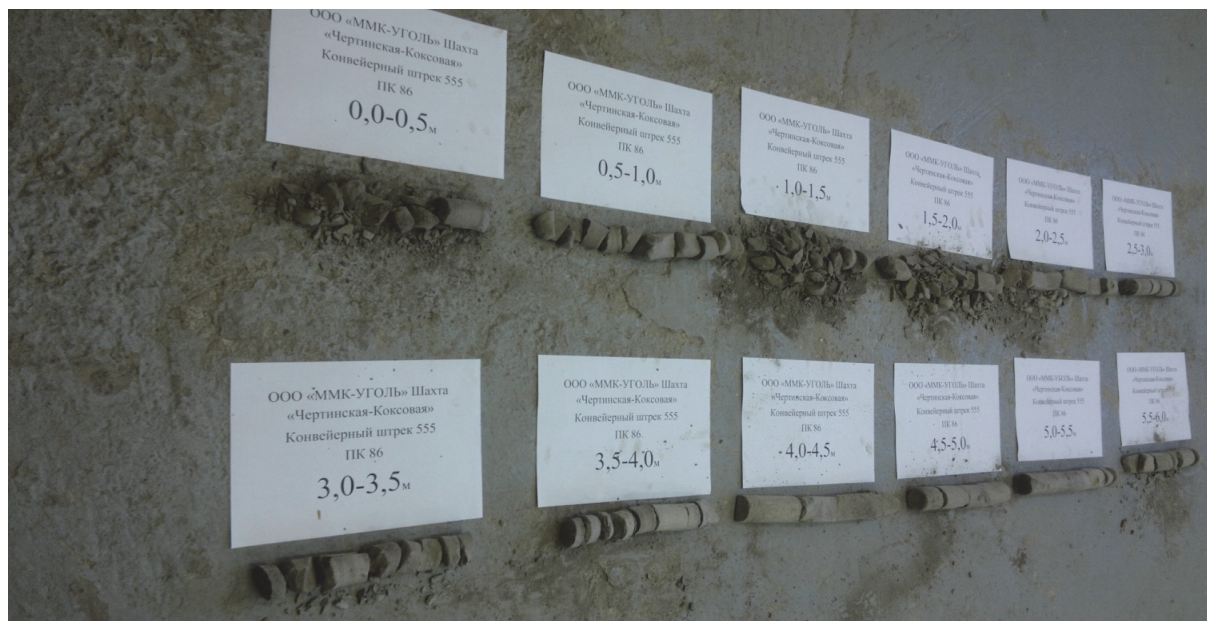
Рис. 3. Образцы пород керна кровли конвейерного штрека 555 ПК 86

Результаты геофизических исследований сопоставлялись с результатами отбора и испытания образцов керновых проб конвейерного штрека 555 ПК 86 (рис. 3. табл. 1), ПК 83+10 м (рис. 4, табл. 2), а также результатами видеоэндоскопических исследований конвейерного штрека 555 ПК 86 (рис. 5), ПК 83+10 м (рис. 6).

Выход керна (рис. 2) на первых 2,5 м от кровли штрека полностью подтверждает результаты геофизических исследований, см. рис. 1, ПК 86+10. Анализ образцов пород керна показывает, что с увеличением глубины уменьшаются структурные нарушения пород кровли и изменяются действующие напряжения в горном массиве. Физико-механические свойства пород кровли на данном исследуемом участке показывают изменение прочностных свойств в диапазоне для алевролитов — 39÷62 МПа, для переслаивания алевролитов с песчаником — 19÷77 МПа, для песчаника — 44÷45 МПа. Для пород кровли характерна структурная трещиноватость и присутствие незначительных зон ослабления, таких как перемятие, слоистость. Согласно исследованиям образцов керновых проб перемятие и трещиноватость пород распростра-

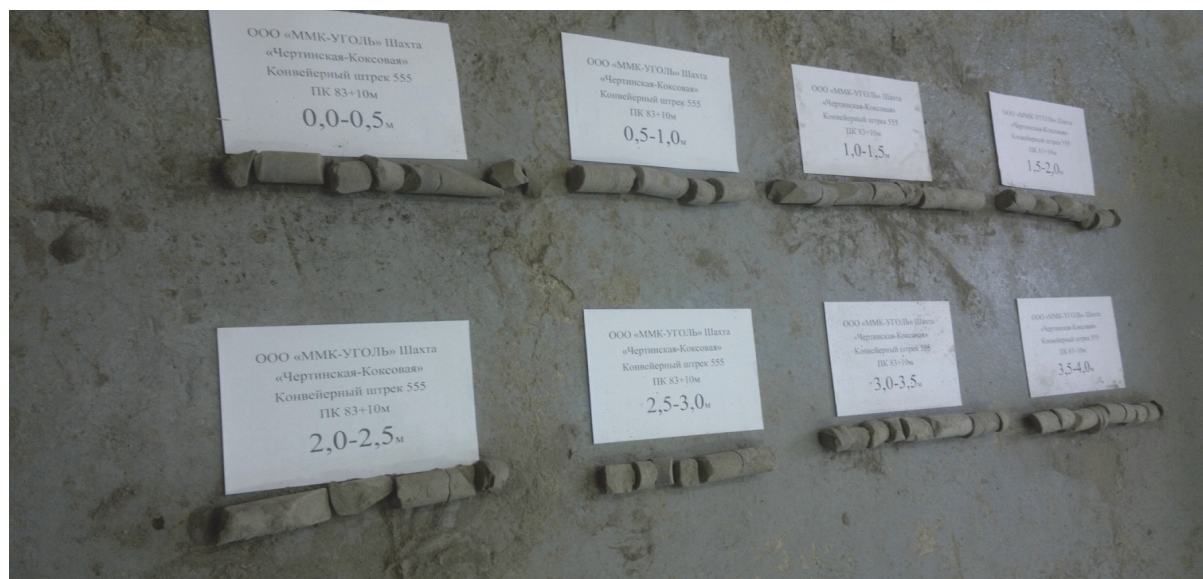
Рис. 4. Образцы пород керна кровли конвейерного штрека 555 ПК 83+10 м

ПК 83+10 м (рис. 3) предел прочности на сжатие для алевролитов составляет 34÷48 МПа, для переслаивания алевролитов с песчаником — 24÷52 МПа, для песчаника — 46 МПа. Согласно исследованиям образцов керновых проб глубина зоны перемятия и трещиноватости пород равна 2,5 м, по геофизическим исследованиям — 3 м, по видеоэндоскопическому обследованию — 2,2 м. Геофизические исследования подтверждают, что структура пород кровли на глубину до 3,0 м также представлена различной литологической принадлежностью со средним удельным сопротивлением пород, незначительными ослаблениями и изменяющимся напряжением в горном массиве.

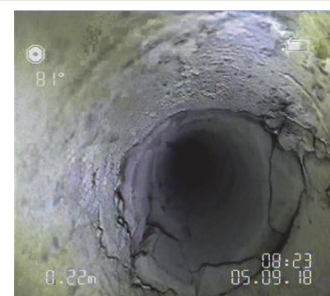
На глубине 0,22 м присутствует нарушение целостности массива пород кровли. Нарушение представляет систему раскрывшихся трещин, образующих расслоение и зону ослабления пород

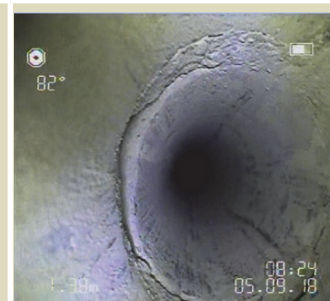
На глубине 1,38 м — каверна, зона ослабления пород

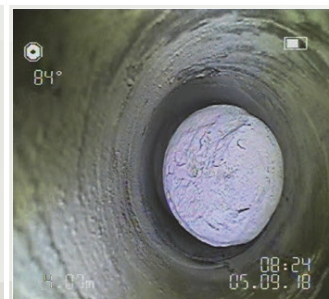
На глубине от 2,22 м до 4,20 м — однородная порода

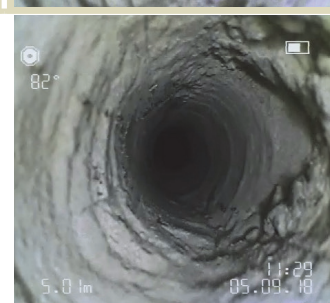
На глубине 5,01 м — каверна, зона ослабления пород
